Maßnahmenkataster Teil A: Hauptteil

Radverkehrskonzept Landkreis Coburg 2022

Maßnahmenkataster

Teil A: Hauptteil

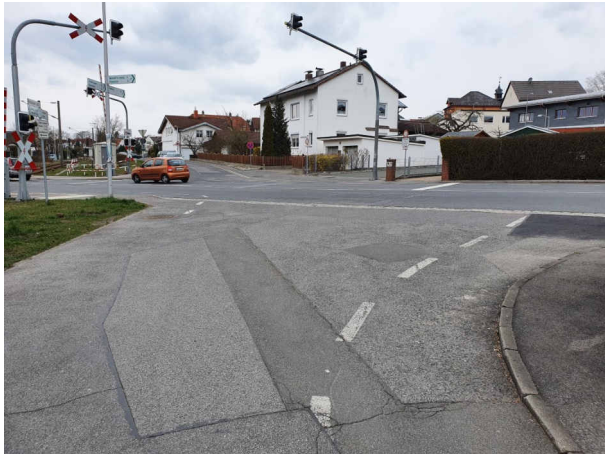
Foto 1

Radverkehrsanlage: Querungshilfe fehlt

Die Vorrangroute mündet aus dem Herzogsweg in die Ortsdurchfahrt (Neustadter Str. CO29) ein bzw. biegt aus dieser aus. Es gibt großen Querungsbedarf an der stark befahrenen Neustadter Str.

Neubau: Querungshilfe anlegen

Im Verlauf der Vorrangroute ist eine gesicherte Quermöglichkeit, die allen Zielgruppen des Radverkehrs das Befahren der Vorrangroute ermöglicht, über die Neustadter Str. zu schaffen. Bei Umsetzung eines straßenbegleitenden Zweirichtungsweges auf der Südseite der Straße (siehe M_S31) entfällt der Bedarf für eine Querungshilfe im Verlauf der Vorrangroute.

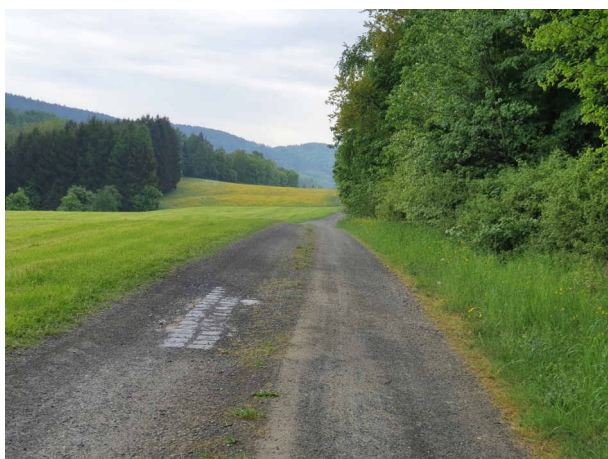
Foto 1

Belag: **Mangelhaft, uneben**

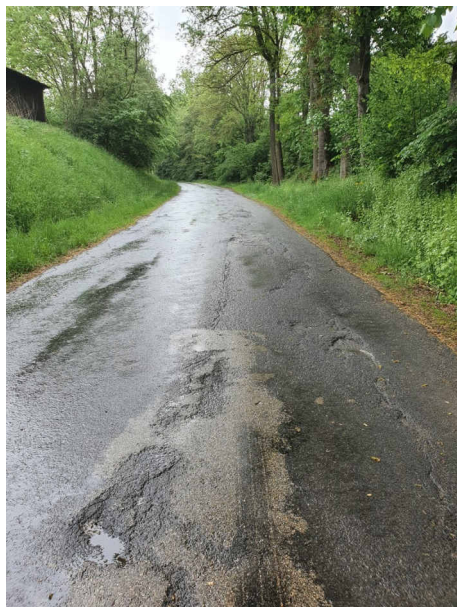
Foto 1

Belag: Mangelhaft, uneben
Der Asphaltbelag ist durchsetzt von Schlaglöchern und Aufbrüchen.

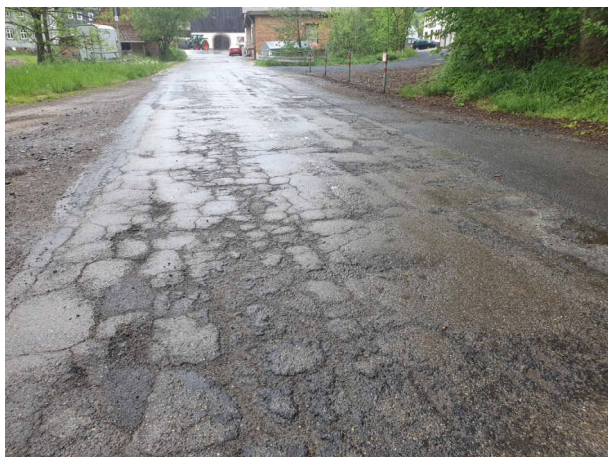
Foto 1

Belag: Mangelhaft, uneben
Die Asphaltdecke ist abgängig und bricht auf.

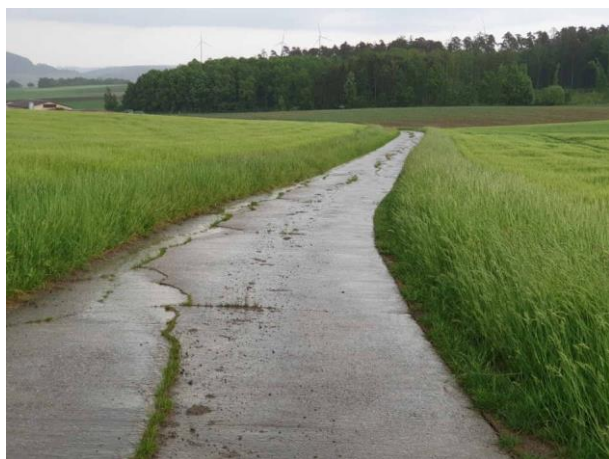
Foto 1

Belag: Mangelhaft, uneben

Die Asphaltdecke des Wirtschaftsweges zwischen Fechheim und der Kreuzung der CO11 bei Blumenrod ist zunehmend schlecht befahrbar, da von tiefen Rissen durchzogen.

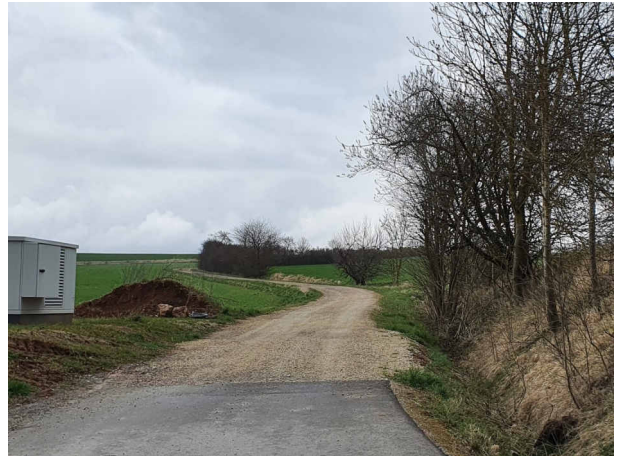
Foto 2

Belag: Mangelhaft, uneben
 Der Weg besteht aus Schotter mit Erdanteil. In beiden Richtungen besteht der Belag der Route im Anschluss aus Asphalt, im Norden auch beim fortführenden Wirtschaftsweg.

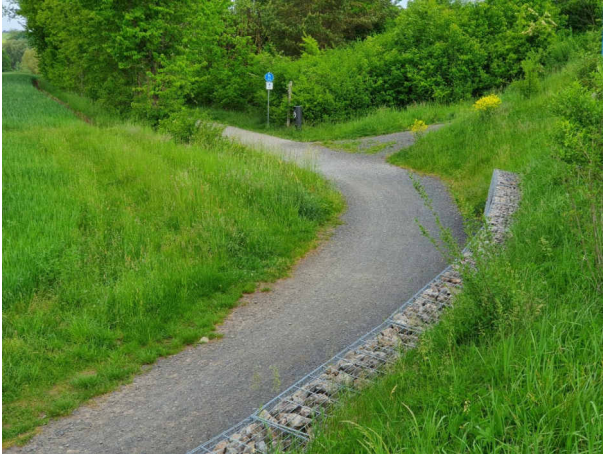
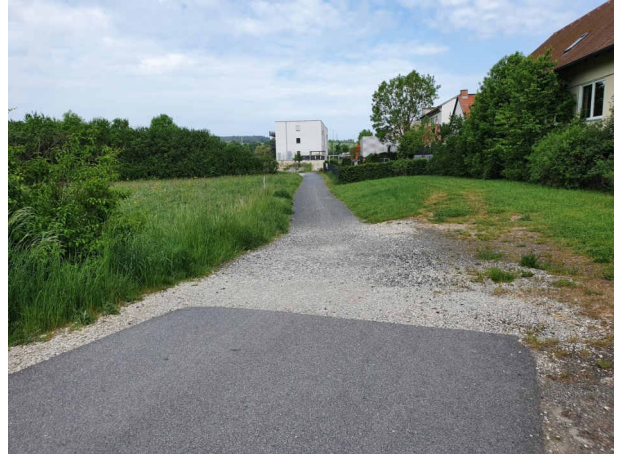
Belag: Mangelhaft, uneben
 Der Belag besteht aus Schotter. Zwar ist dieser relativ fein und derzeit noch ebenmäßig, jedoch entspricht er nicht den Qualitätsanforderungen an eine Hauptroute.

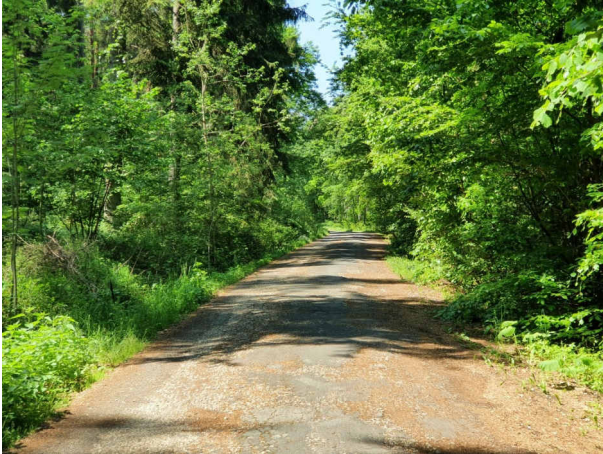
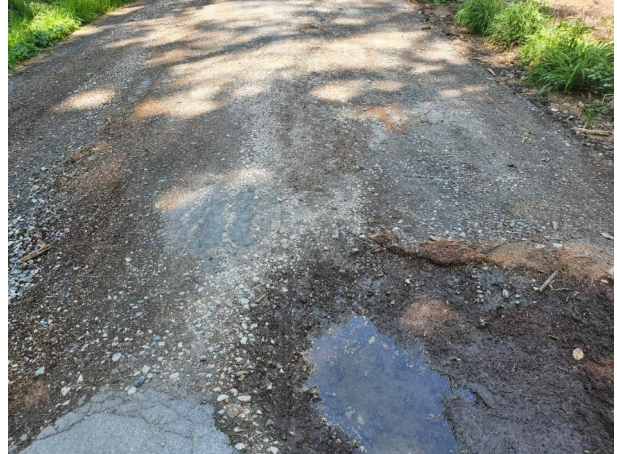
Belag: Mangelhaft, uneben
 Der Wirtschaftsweg weist eine nur schlecht befahrbare Decke aus gemischten Asphalt- und Schotterbereichen auf. Diese ist uneben, es gibt viele Schlaglöcher.

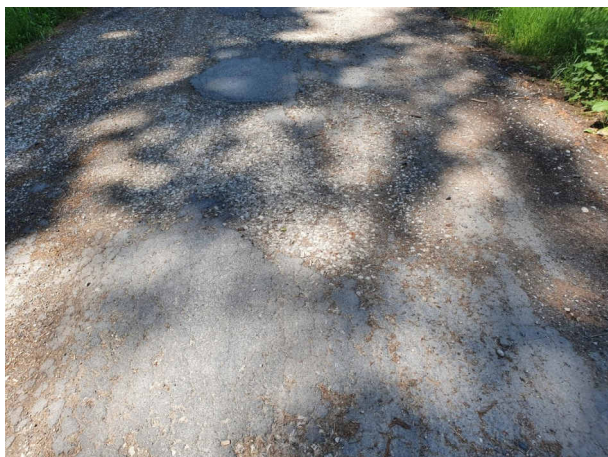
Foto 1

Belag: Mangelhaft, uneben
 Der Wirtschaftsweg weist eine nur schlecht befahrbare Decke aus gemischten Asphalt- und Schotterbereichen auf. Diese ist uneben, es gibt viele Schlaglöcher.

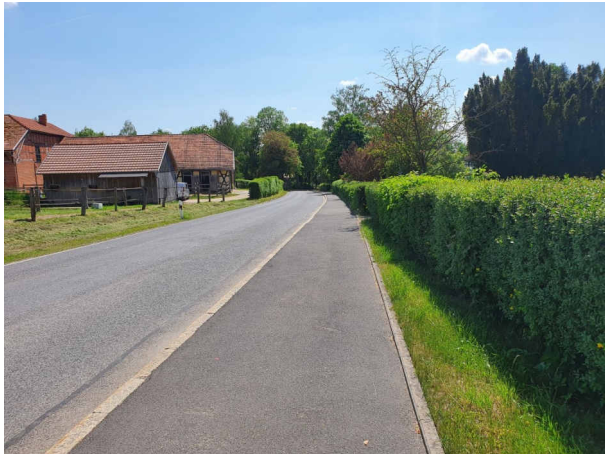
Foto 1

Der Radverkehr wird auf einem kurvigen Abschnitt mit starker Steigung auf der Fahrbahn geführt. In der Ortsdurchfahrt bestehen insb. bergaufwärts starke Geschwindigkeitsdifferenzen (Tempo 50).

Markierung: Schutzstreifen anlegen

Insbesondere dem langsam bergauf fahrenden Radverkehr sollte eine möglichst separate Führung als Alternative angeboten werden. Die Anlage eines mindestens einseitigen (bergaufwärts) Schutzstreifens im Bestandsquerschnitt zwischen Elsaer Weg und Schloßberg mit einer Breite von 1,50 m (Regelmaß) sollte näher geprüft werden. Eine Alternative wäre die Freigabe des einseitigen straßenbegleitenden Gehwegs für den Radverkehr. Der Gehweg ist asphaltiert und weist eine Breite von ca. 2,50 m auf. Da durch die Steigung bergab auch im Radverkehr hohe Geschwindigkeiten auftreten ist zu erwägen, den Gehweg im Steigungsbereich nur linksseitig/bergauf freizugeben und diese Regelung durch VZ 254 bergab zu unterstützen. Zusätzlich wäre die Einrichtung von Querungshilfen zu Beginn und Ende zu prüfen.

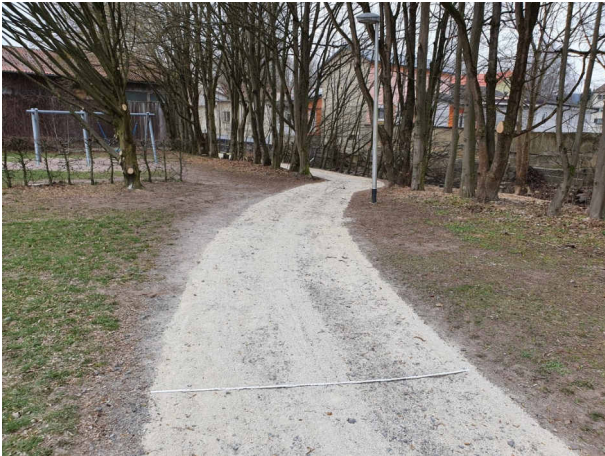
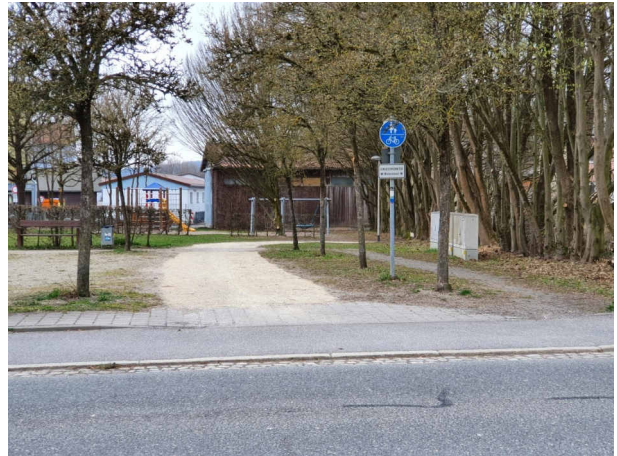
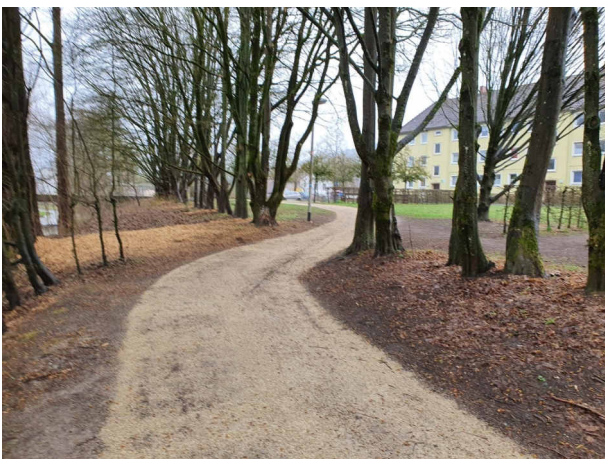
Foto 1

Belag: Mangelhaft, uneben

Der als gem. Geh- und Radweg ausgewiesene Weg an der Röden parallel zur Kläranlage bis zur Haarbrücker Straße ist zu schmal und weist eine Breite von nur ca. 2 m auf. Der wassergebundene Belag führt bei feuchter Witterung zu erheblicher Verschmutzung von Radfahrenden und ihren Rädern und entspricht nicht den Anforderungen an eine Vorrangroute

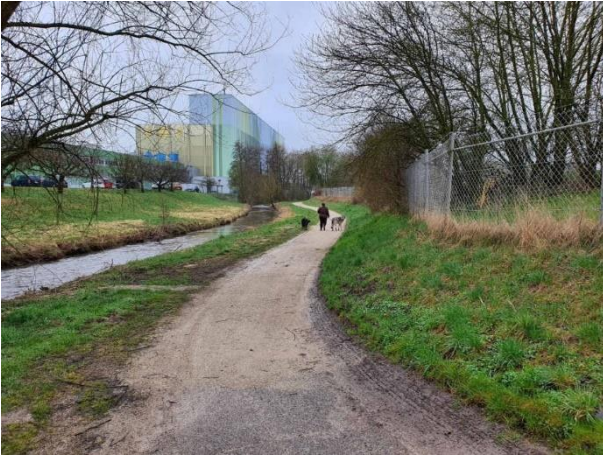
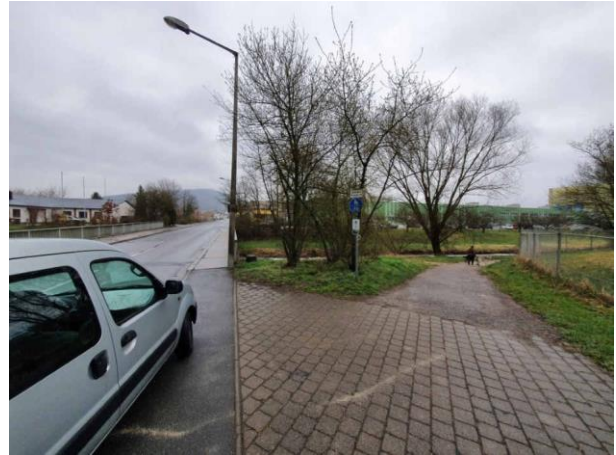
Foto 1

Der als gem. Geh- und Radweg ausgewiesene Weg ist zu schmal und weist eine Breite von nur ca. 2 m auf. Der wassergebundene Belag führt bei feuchter Witterung zu erheblicher Verschmutzung von Radfahrenden und ihren Rädern und entspricht damit nicht den Anforderungen an eine Vorrangroute.

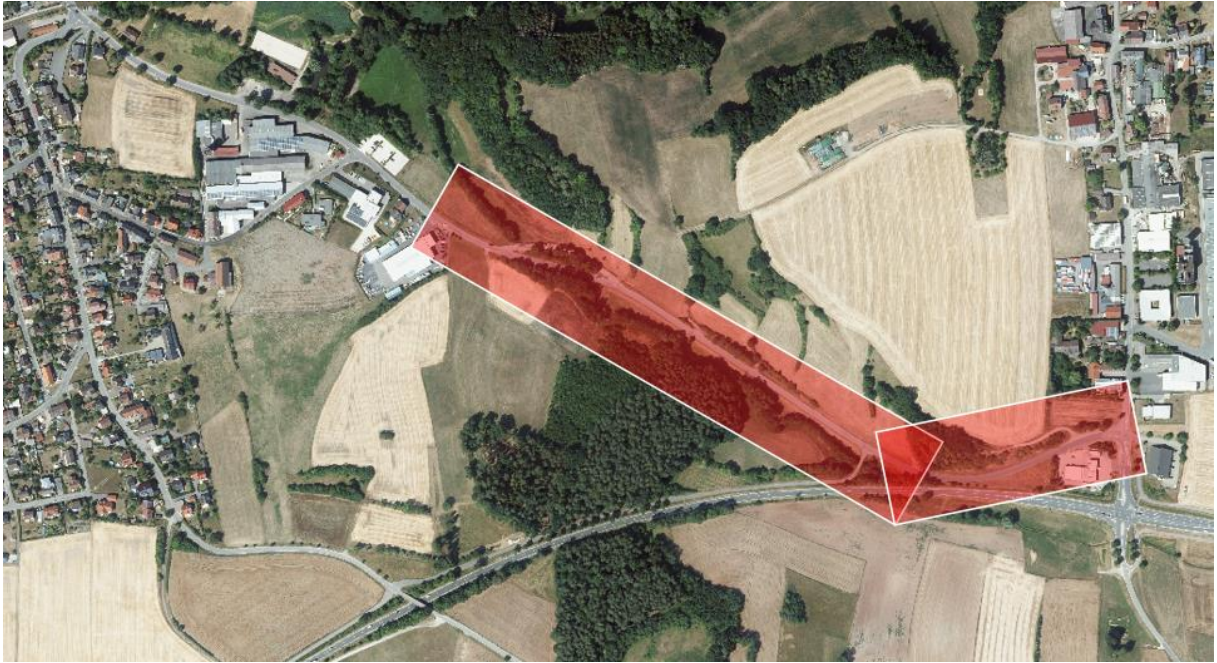
Fotos

Mängel
